臺南市114學年度通興國民小學建置良好健康環境(一)

校園安全與兒童遊戲場檢核

校園安全檢核表

學校名稱：臺南市佳里區通興國民小學

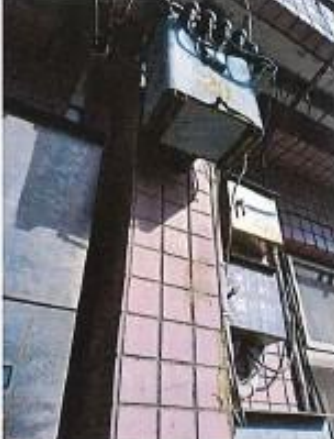
<p>113.5 西棟補強時柱體南側面裂縫已處理，正面細小裂縫緊靠總電源，監造建議持續觀察(西向柱 6)</p>

17. 有關西棟教室後方，西向柱 6、7，(1)每半年持續拍照觀察裂縫，(2)請結構技師現場檢視，(3)依建議是否即向局申請設施設備改善，(4)列入地震後重點檢視項目，若有變化即報災損。

18. 114 年 10 月 20 日邀請西棟補強結構技師到校對西棟教室後方，西向柱 6、7 檢查，初估無安全疑慮持續觀察。

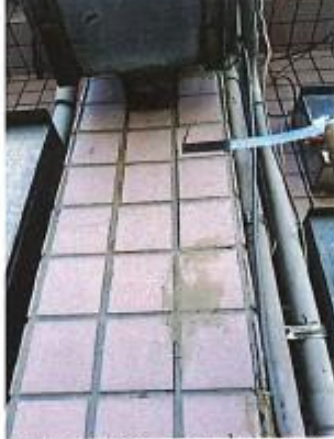
<p>114.8 柱體正面照片裂縫，約 0.2-0.3mm(西向柱 6)</p>
<p>西棟教室 北棟教室</p>

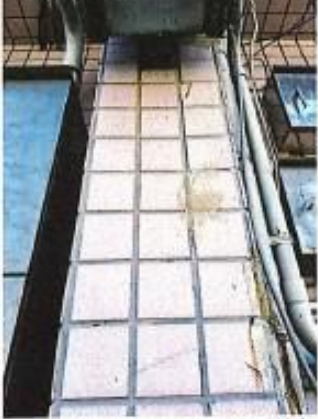
<p>114.8 柱體正面照片裂縫，約 0.2-0.3mm(西向柱 6)無顯著變化持續觀察</p>

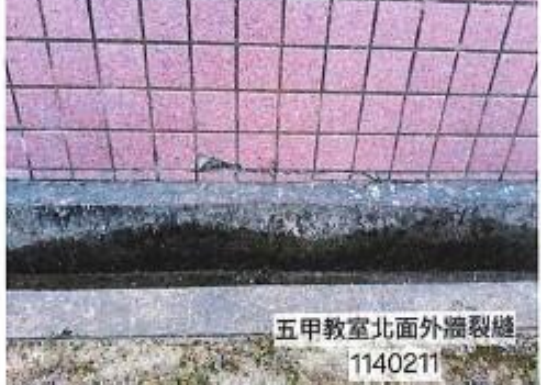
<p>五甲教室北面外牆裂縫 1140211 五甲教室北面外牆裂縫對建物無立即影響，持續觀察</p>
<p>北棟教室</p>

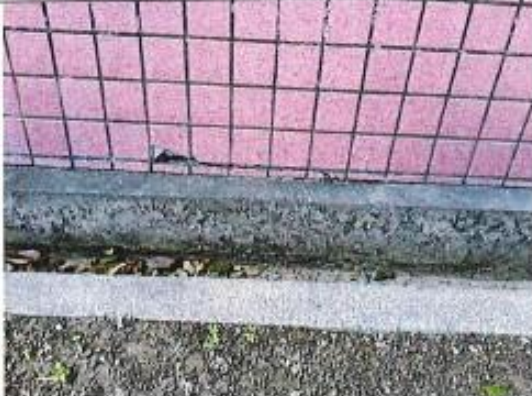
<p>1140819 五甲教室北面外牆裂縫對建物無立即影響，持續觀察</p>

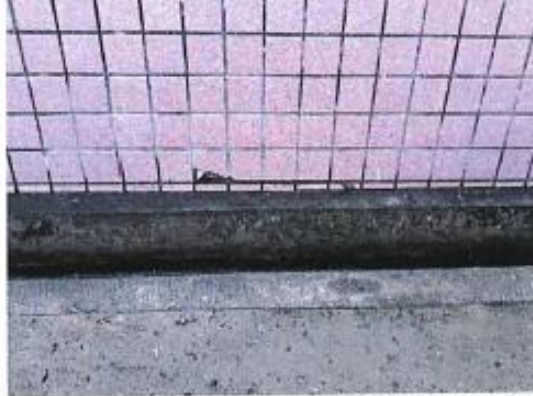
<p>115.2.26 五甲教室北面外牆裂縫對建物無立即影響，持續觀察</p>

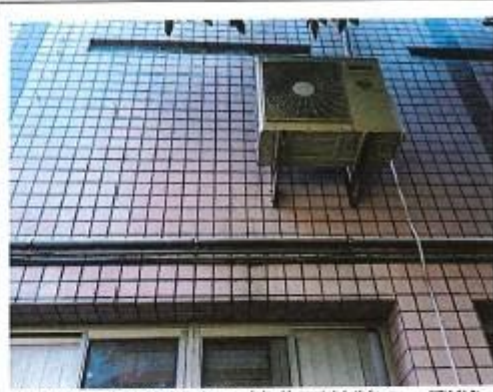
<p>1150226 視聽教室 2 樓北面外牆 2，裂縫細微無顯著變化</p>
	  <p>視聽教室2樓北面外牆3 1140211</p>	  <p>1140819 視聽教室 2 樓北面外牆 3，裂縫細微無顯著變化</p>

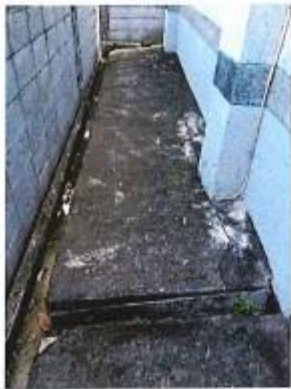
<p>廚房外地基裂縫-2 西側 1140819 持續觀察，列入日後優先整建工程</p>

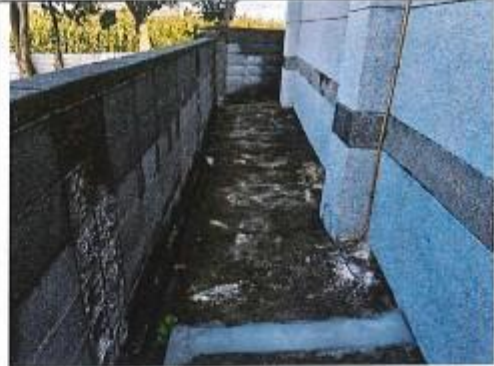
<p>廚房外地基裂縫-2 西側 1150226 持續觀察，列入日後優先整建工程</p>
廚房

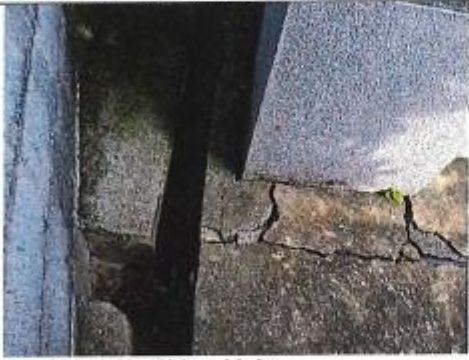
<p>廚房外地基裂縫-3 轉角</p>

<p>廚房外地基裂縫-3 轉角 1140819 持續觀察，列入日後優先整建工程</p>

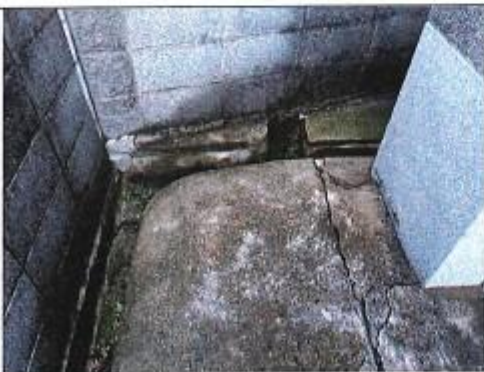
<p>廚房外地基裂縫-3 轉角 1150226 持續觀察，列入日後優先整建工程</p>

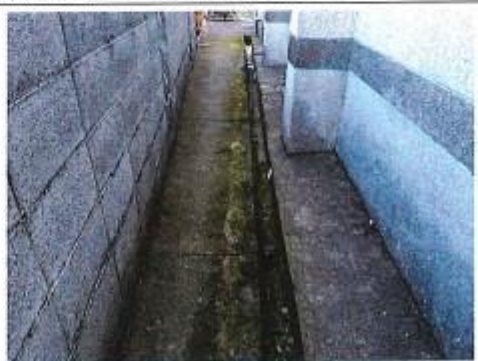
<p>廚房外地基裂縫-4 北側</p>

<p>廚房外地基裂縫-4 北側 1140819 持續觀察，列入日後優先整建工程</p>	  <p>廚房外地基裂縫-4 北側 1140819 持續觀察，列入日後優先整建工程 廚房外地基裂縫-4 北側 1150226 無顯著變化，持續觀察，列入日後優先整建工程</p>
---	---

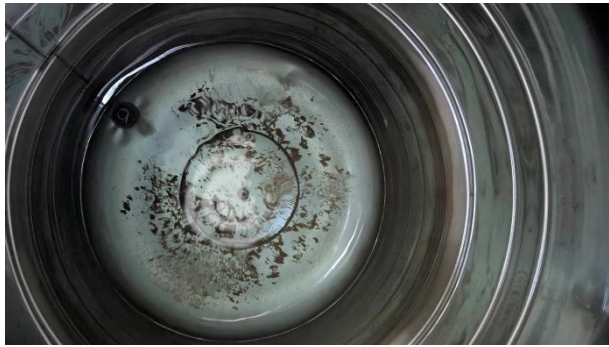
說明：水塔清洗前照片(編號1)

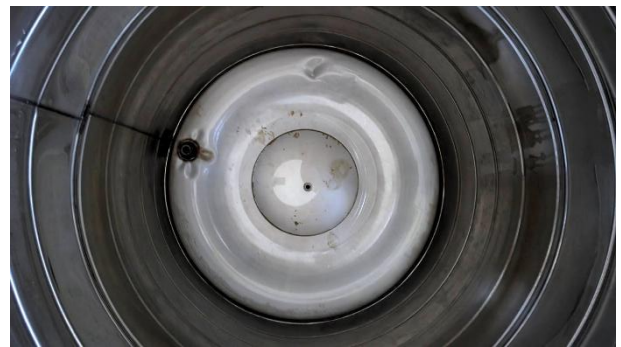
說明：水塔清洗後照片(編號1)

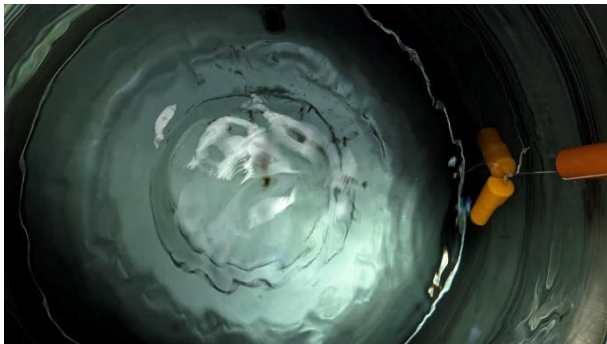
說明：水塔清洗前照片(編號2)

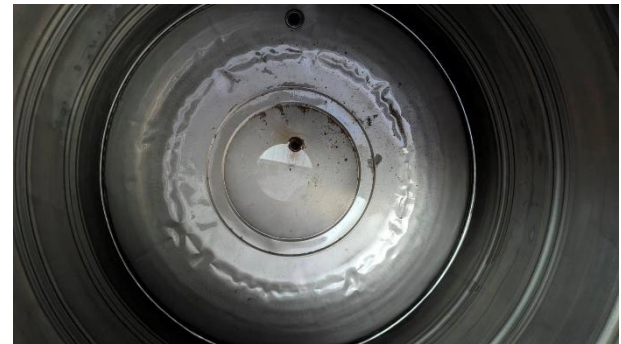
說明：水塔清洗後照片(編號2)

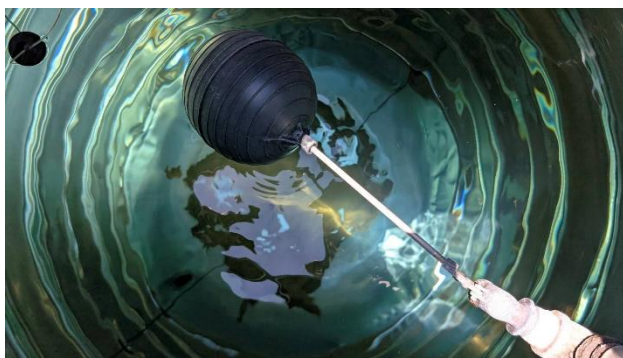
說明：水塔清洗前照片(廚房)

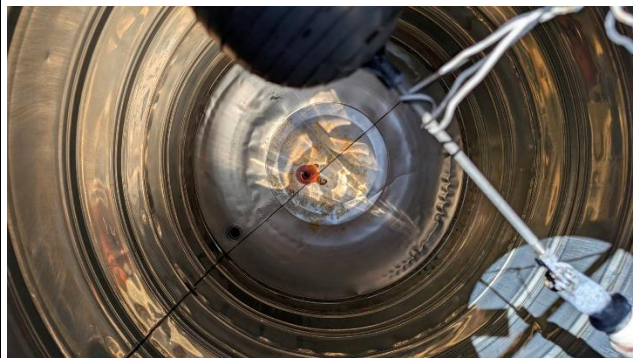
說明：水塔清洗後照片(廚房)
