校園安全檢核表

學校名稱：臺南市立和順國民中學

檢核日期：114年8月25日

校園安全檢查後續缺失改善調查表

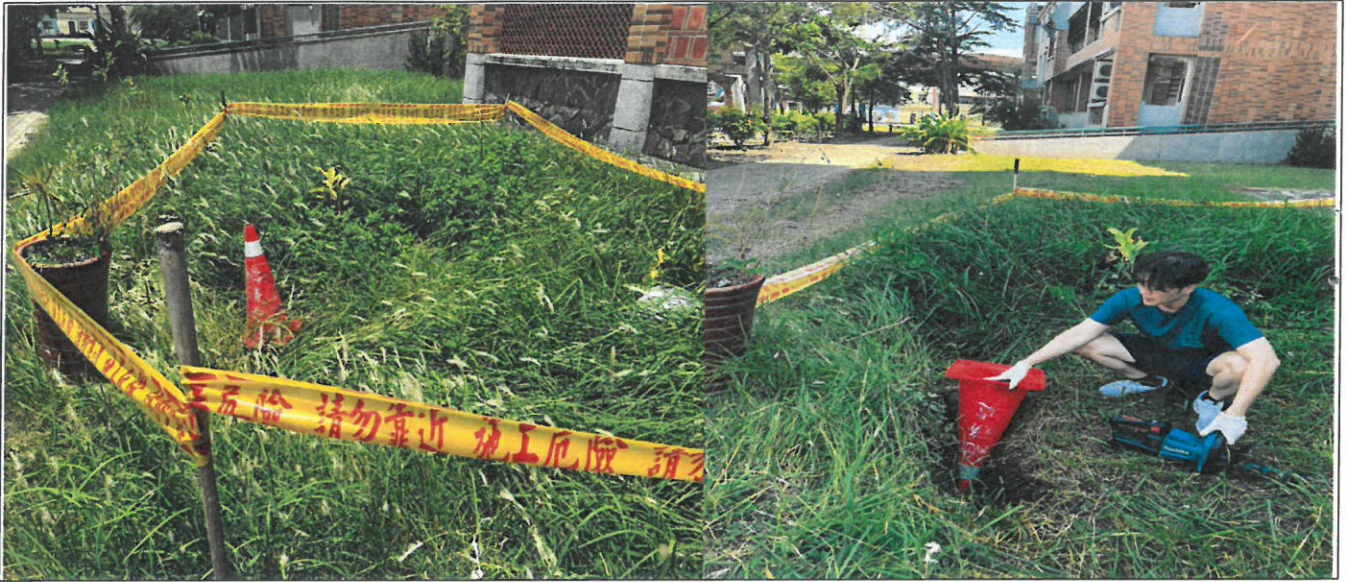
列管編號	不需填
<input type="checkbox"/> 無改善事項	
<input checked="" type="checkbox"/> 缺失改善進度：	
<input type="checkbox"/> 已自行處理完畢	
<input type="checkbox"/> 已向上級爭取經費處理完畢	
<input checked="" type="checkbox"/> 已向上級爭取經費尚未補助	
<input type="checkbox"/> 尚未處理	
<input type="checkbox"/> 其他:	
簡述：文昌樓西側化糞池破損，影響校園環境安全衛生，修繕經費149,000元已函報教育局申請補助改善。
