校舍安全檢核表

學校名稱：臺南市安南區和順國民小學

檢核日期：115年2月23日

和順國小清洗報告書

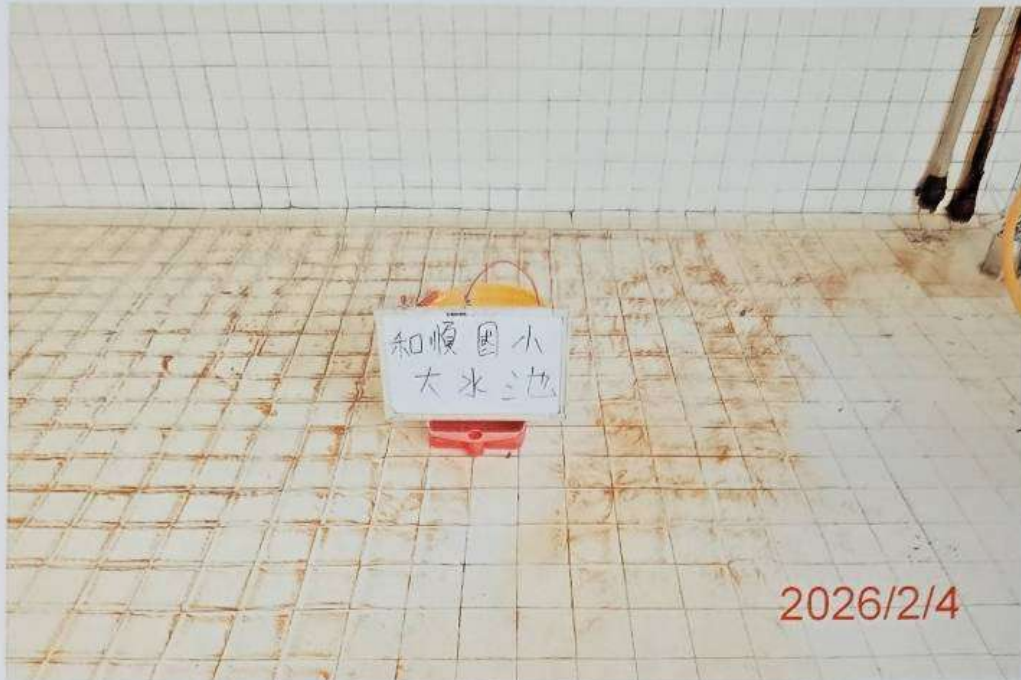
大水池清洗前

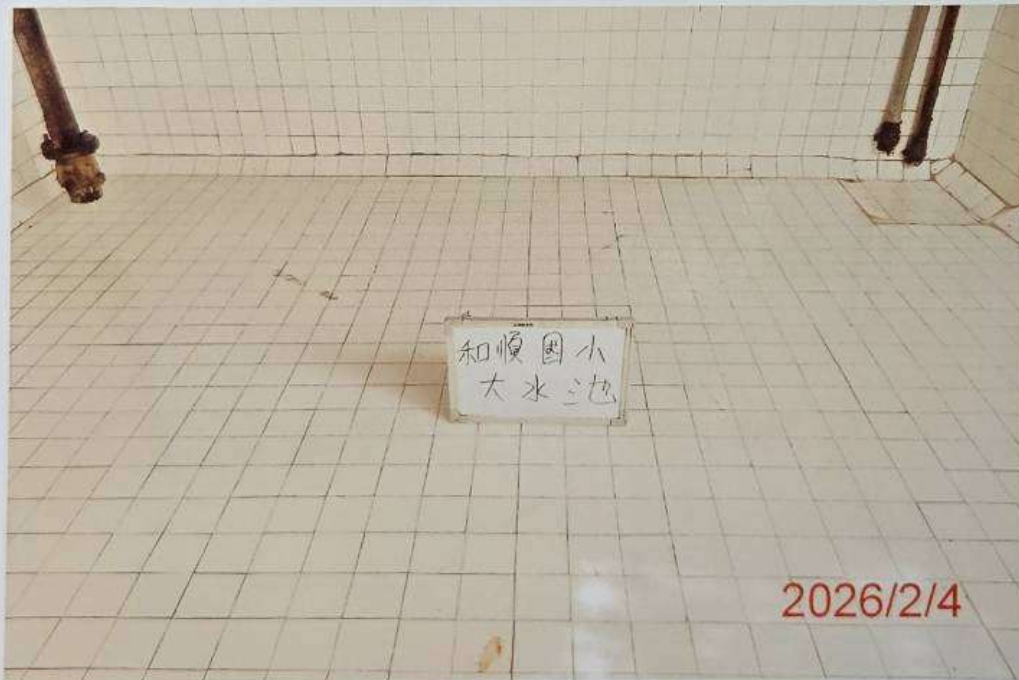
大水池清洗後

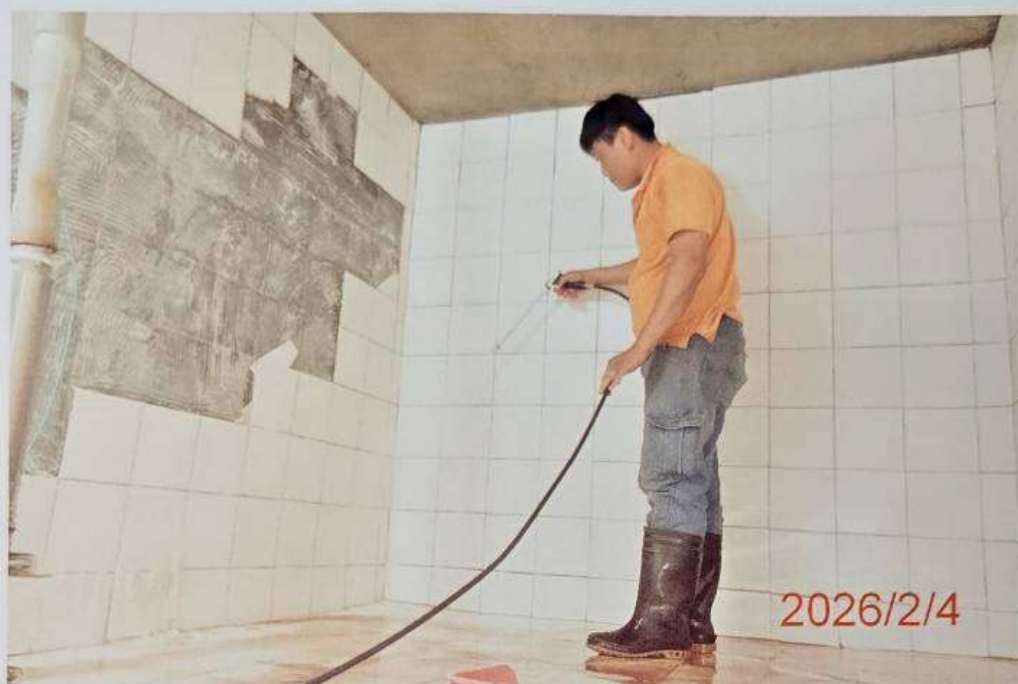
清洗作業中

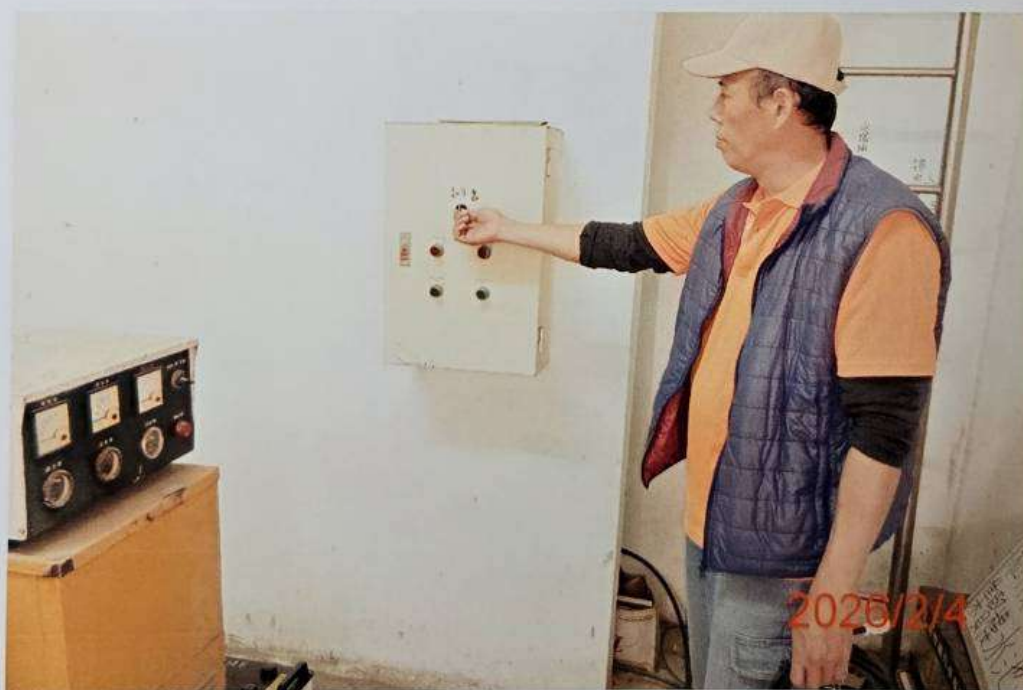
作業後電控檢查

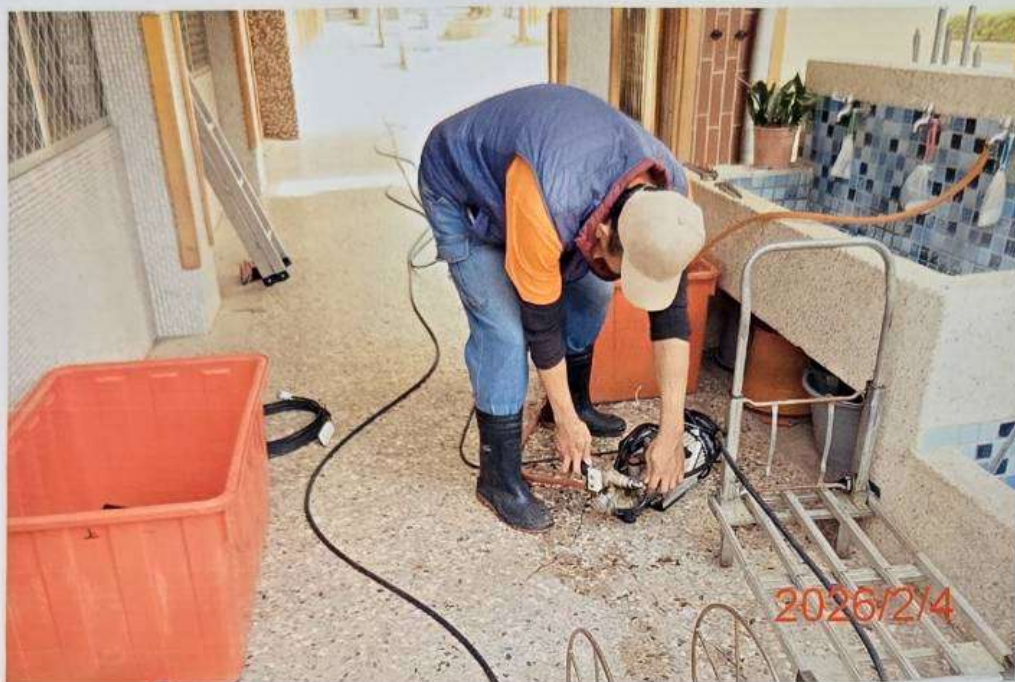
清洗準備區

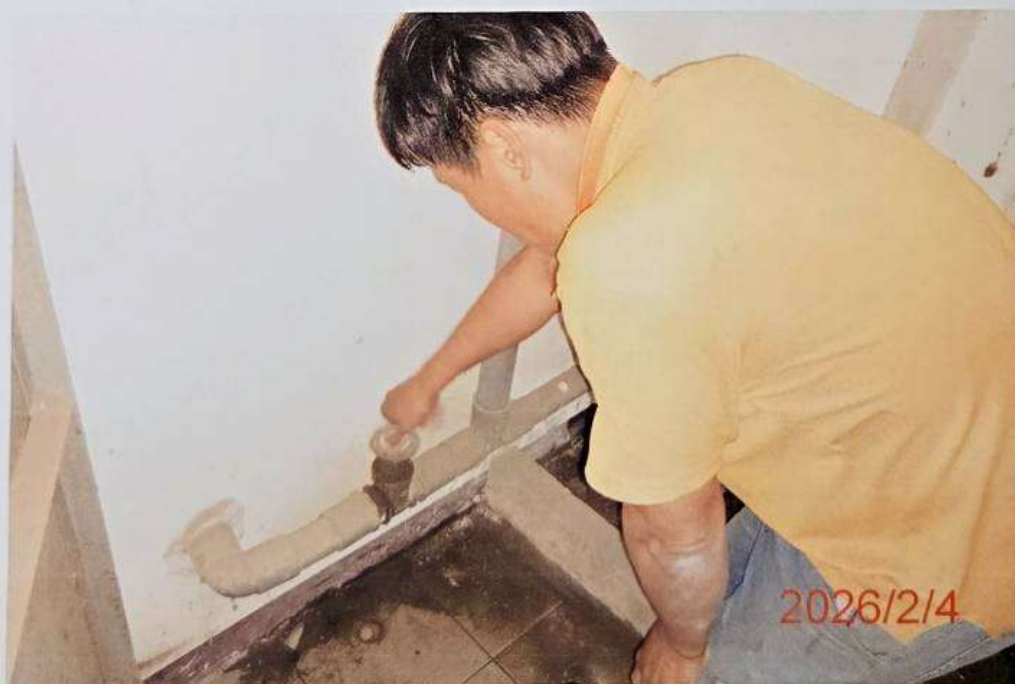
管路檢查作業中
