受檢單位:臺南市立善化國民中學  
計畫名稱:潔  
採樣地點:臺南市善化區溪美里溪尾656號  
採樣單位:建利環保顧問股份有限公司(許可證字號:環境部環環檢證字第055號)  
業別:學校 檢測目的:定期檢測  
行程代碼:潔  
報告編號:114-08-H 05228  
報告日期:114年08月14日  
收樣時間:114年08月08日 17時40分

# 善化國中

## 水池水塔清潔報告書

作業日期：114年8月12日

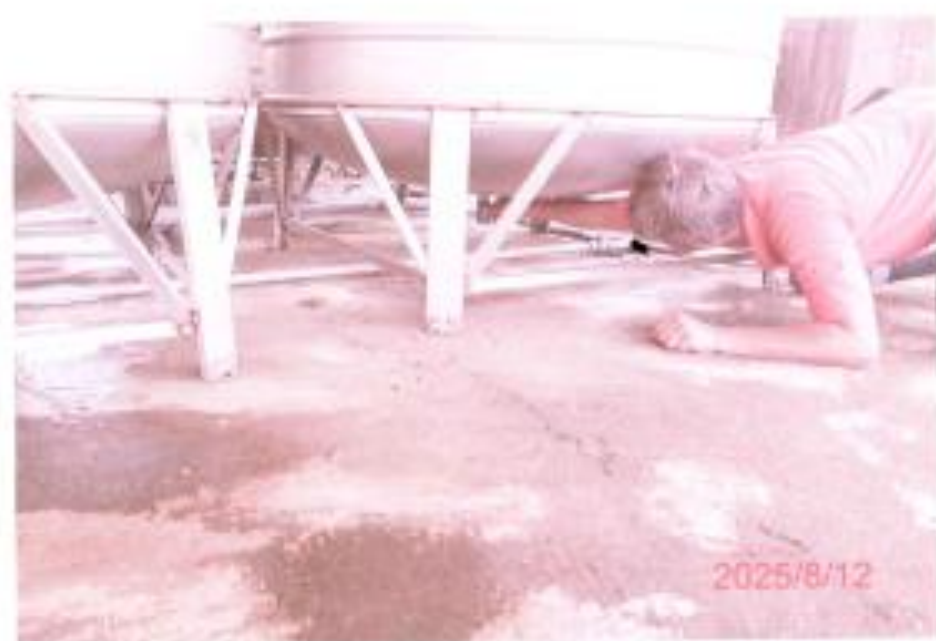
管路檢查作業中

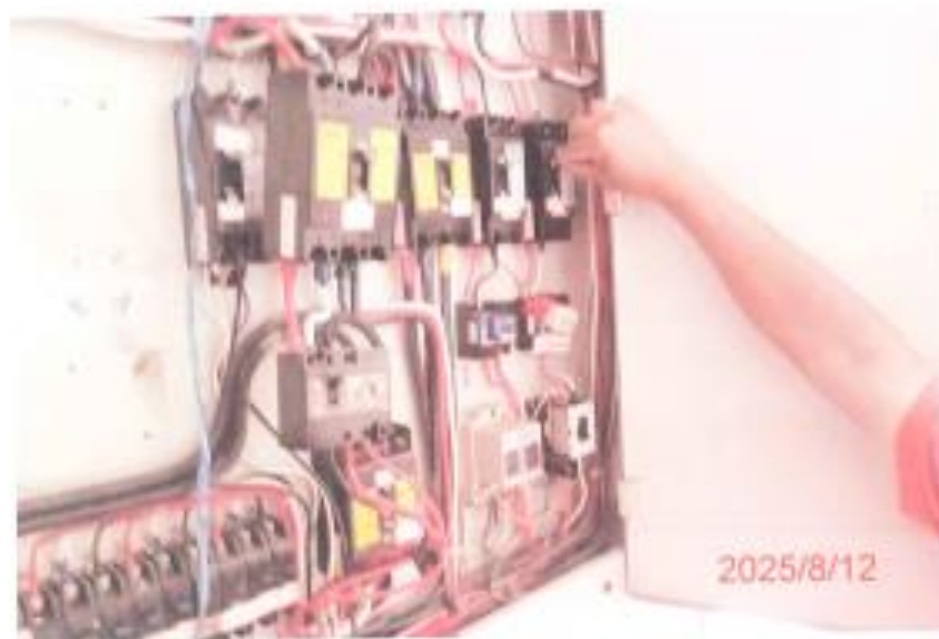
作業後電控檢查

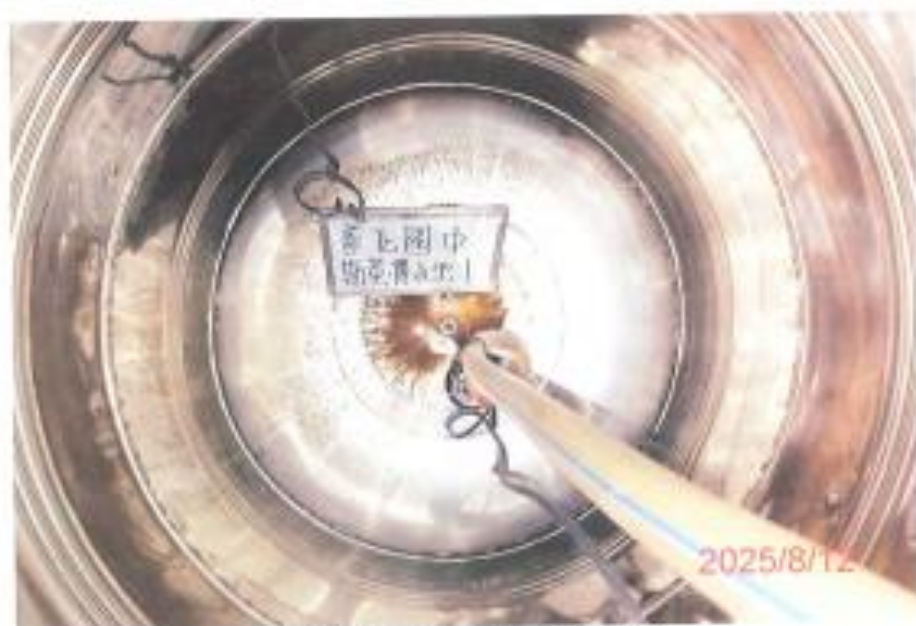
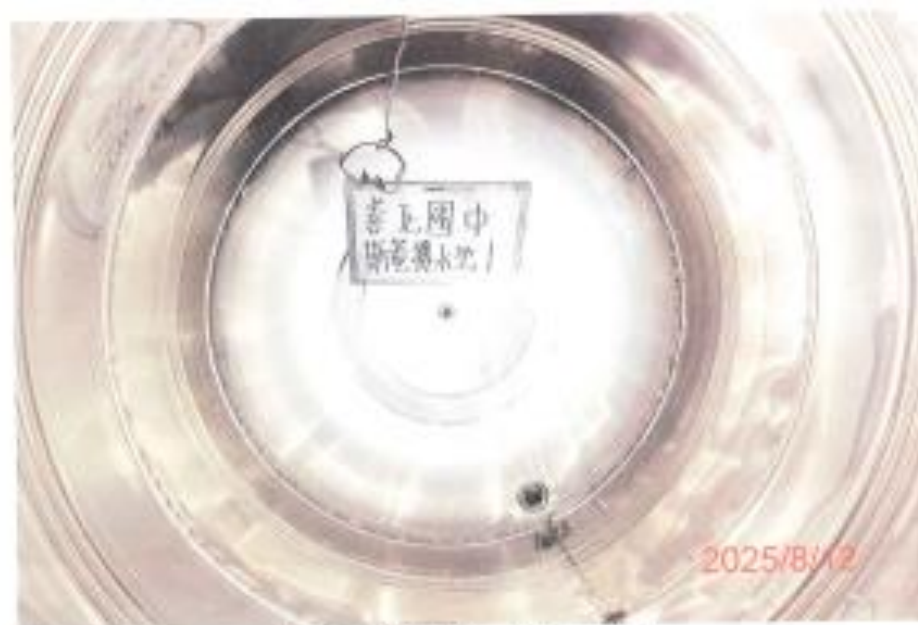
(斯菴樓-1)水池清洗前

(斯菴樓-1)水池清洗後

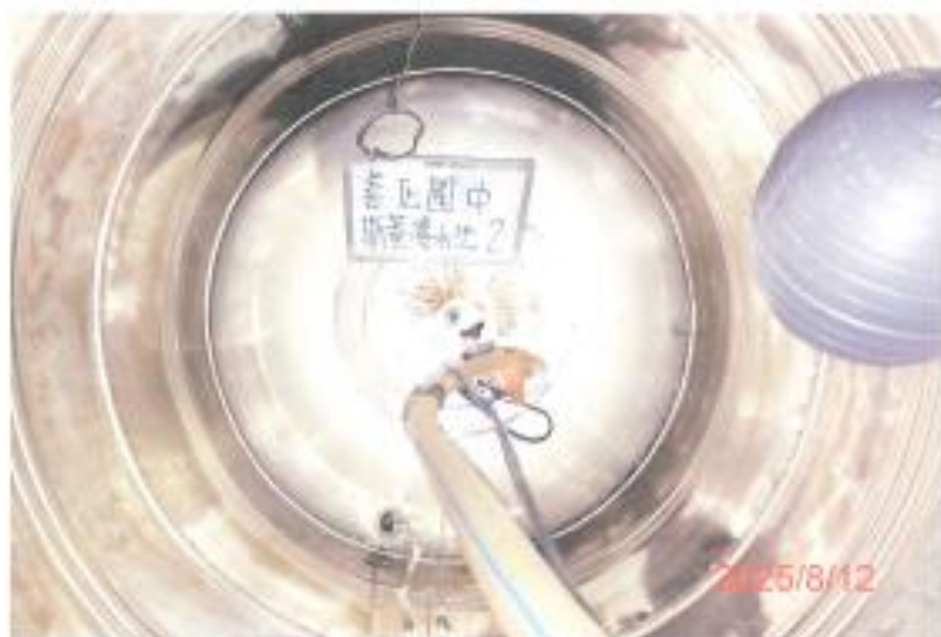
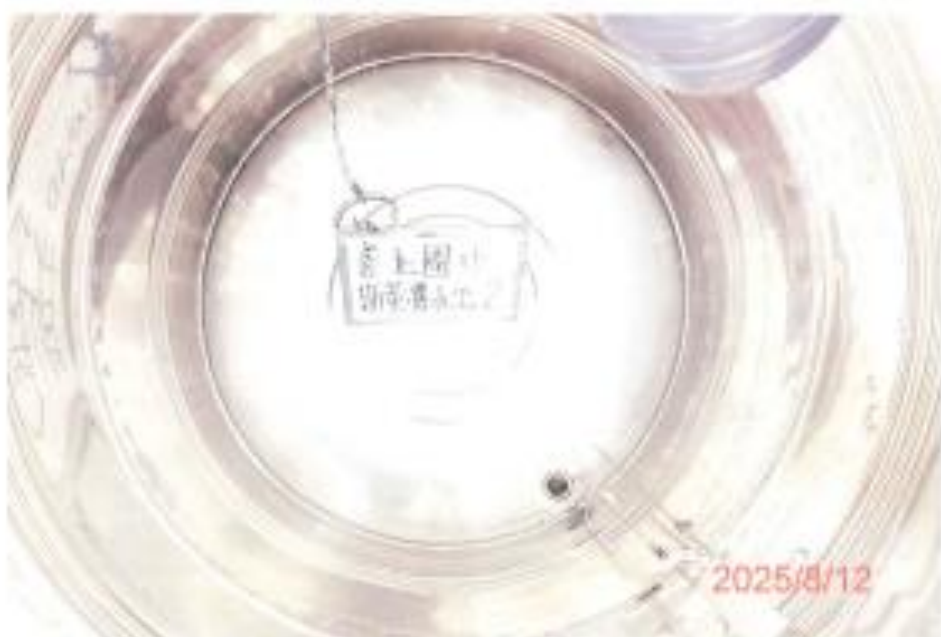
(斯菴樓-2)水池清洗前

(斯菴樓-2)水池清洗後

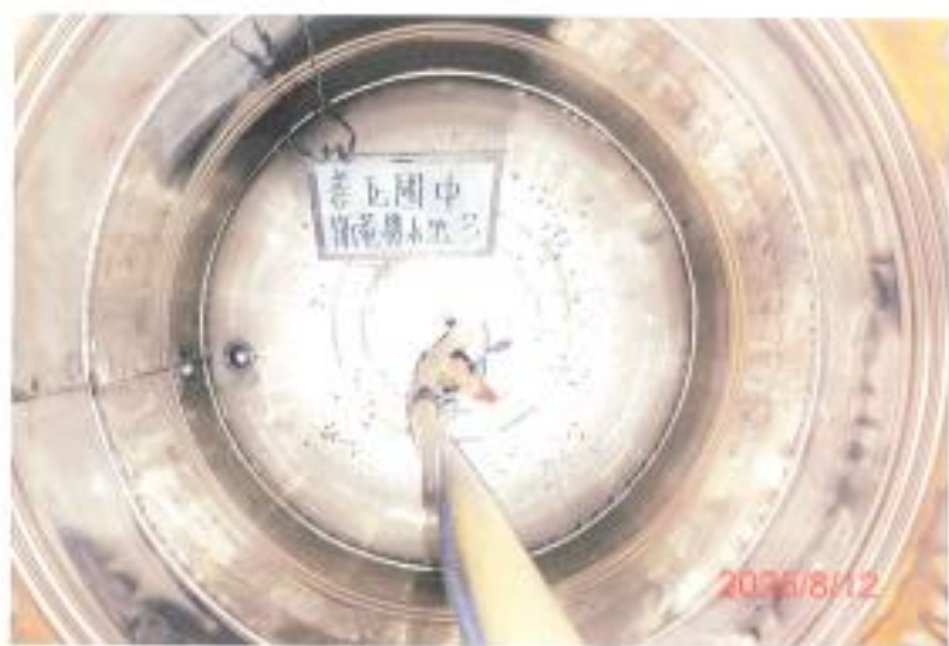
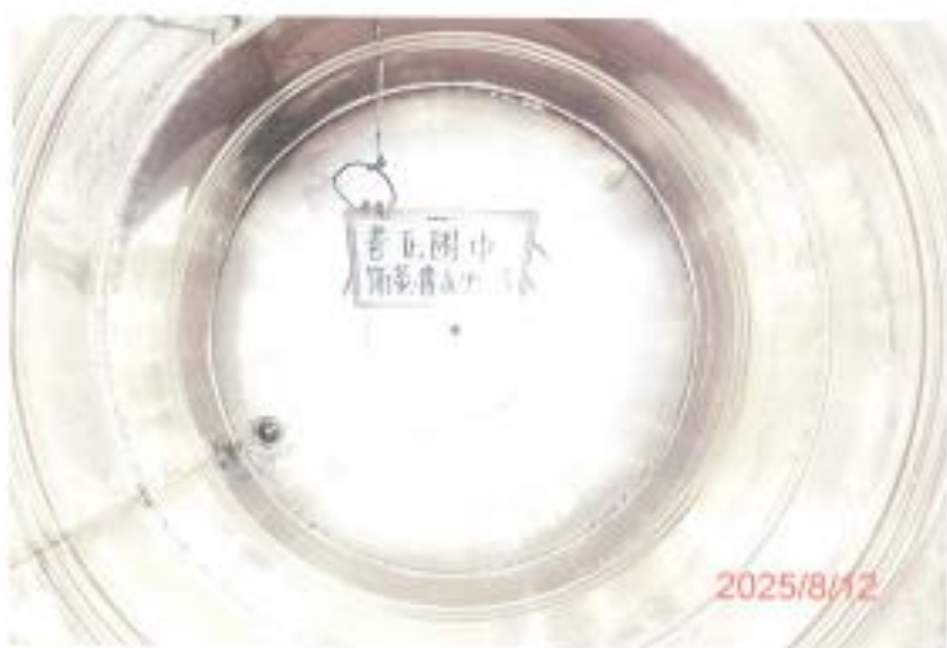
(斯菴樓-3)水池清洗前

(斯菴樓-3)水池清洗後

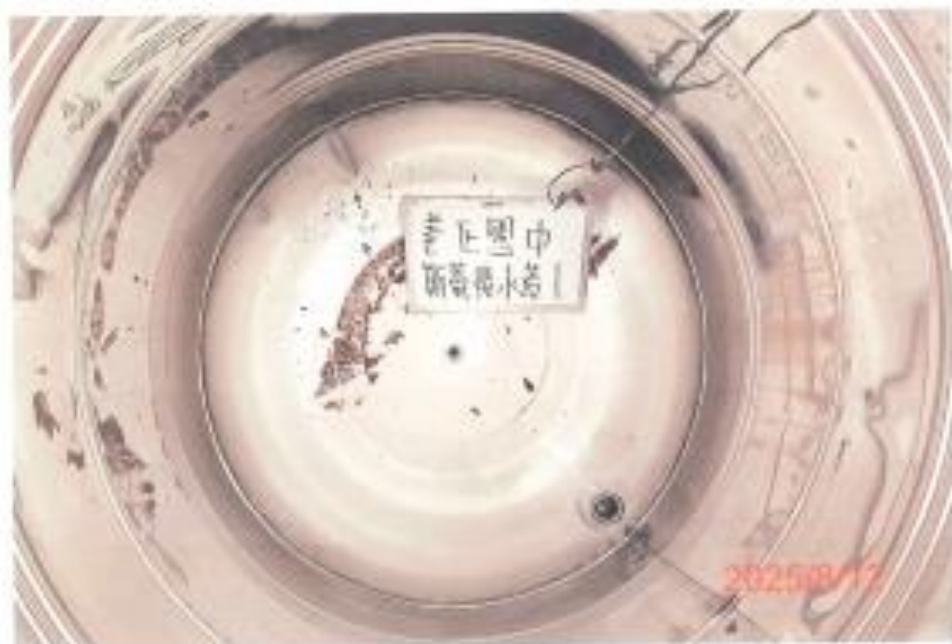
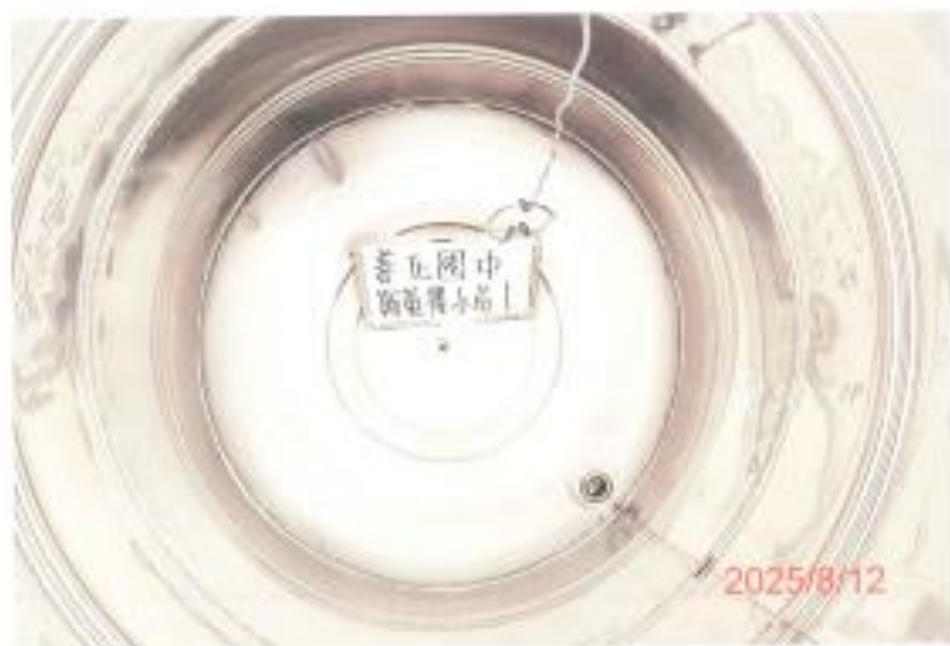
(斯菴樓-1)水塔清洗前

(斯菴樓-1)水塔清洗後

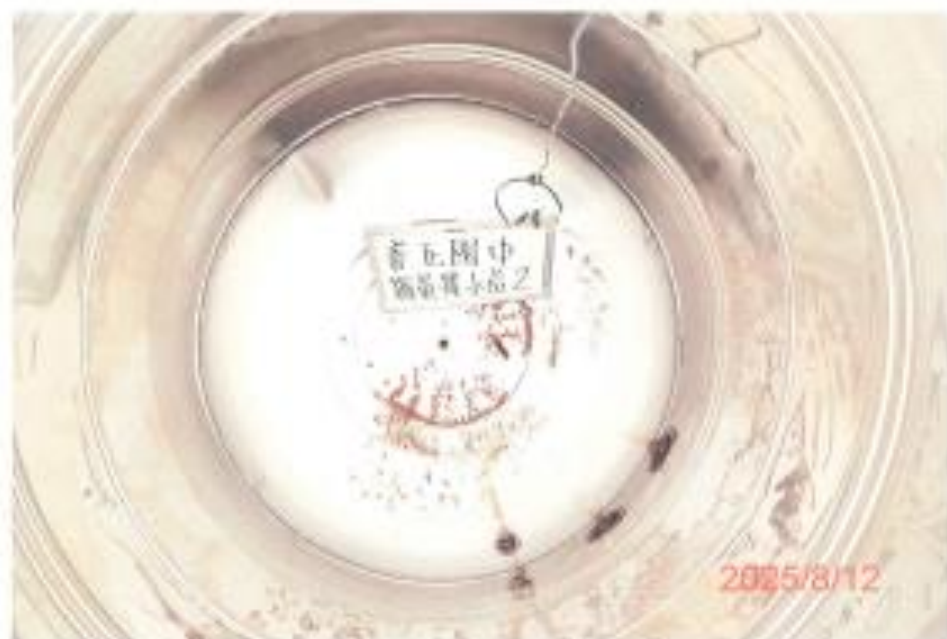
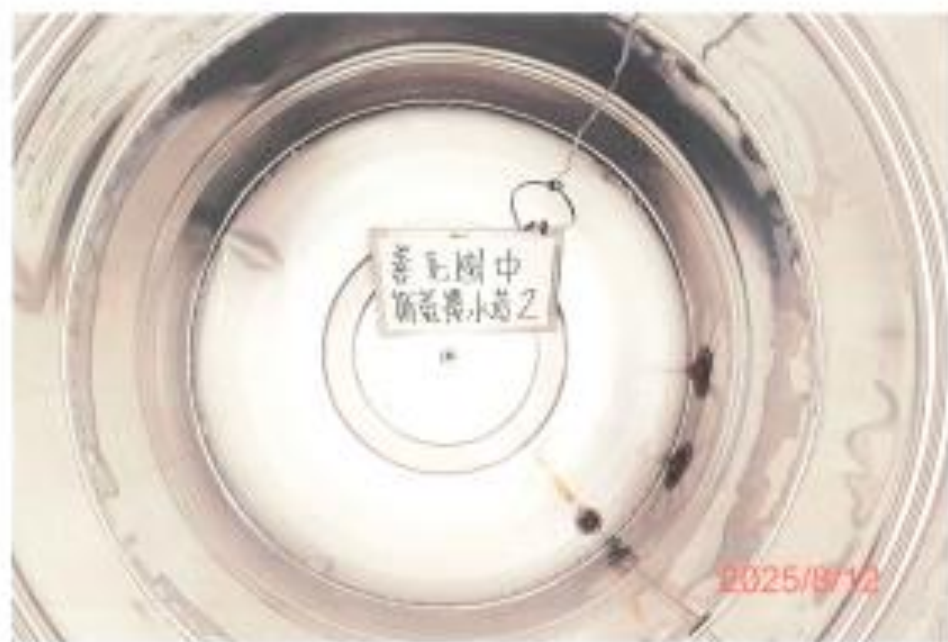
(斯菴樓-2)水塔清洗前

(斯菴樓-2)水塔清洗後

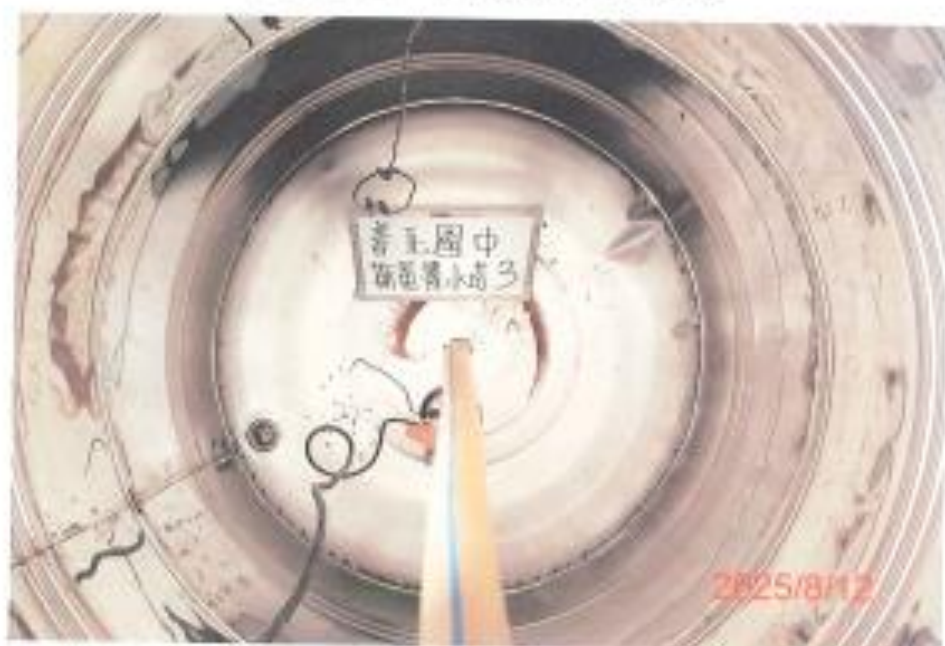
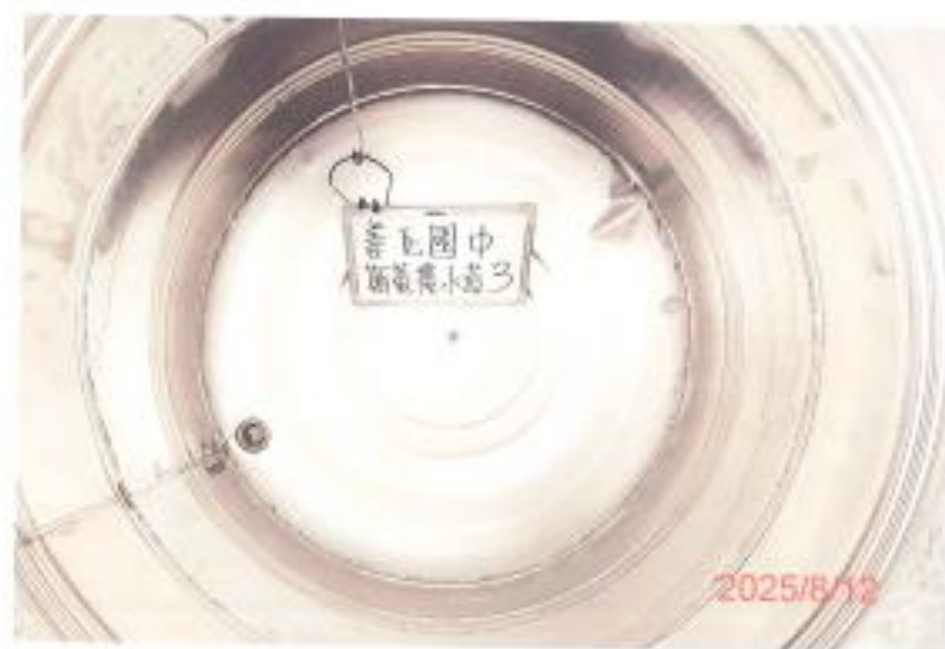
(斯菴樓-3)水塔清洗前

(斯菴樓-3)水塔清洗後

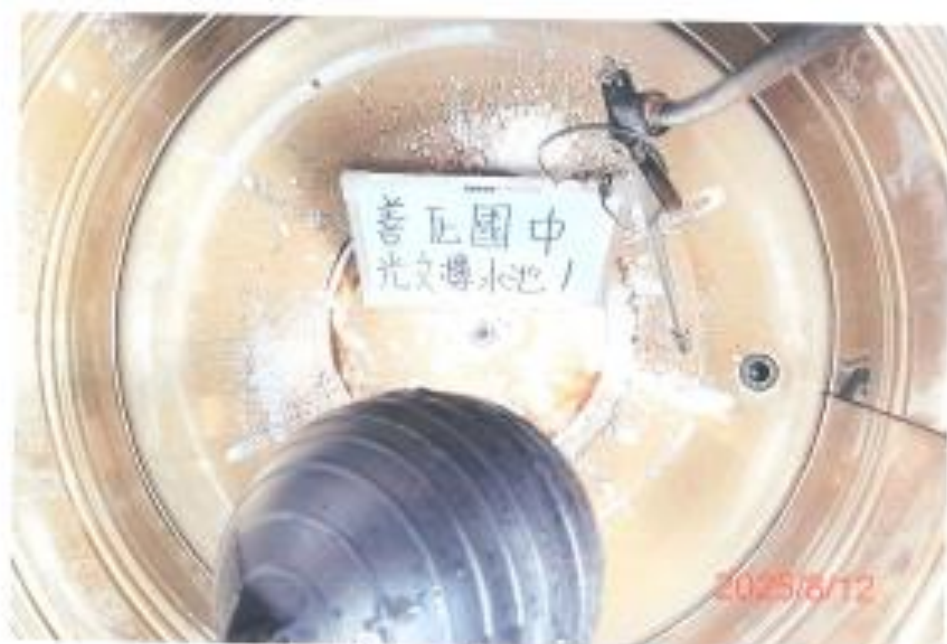
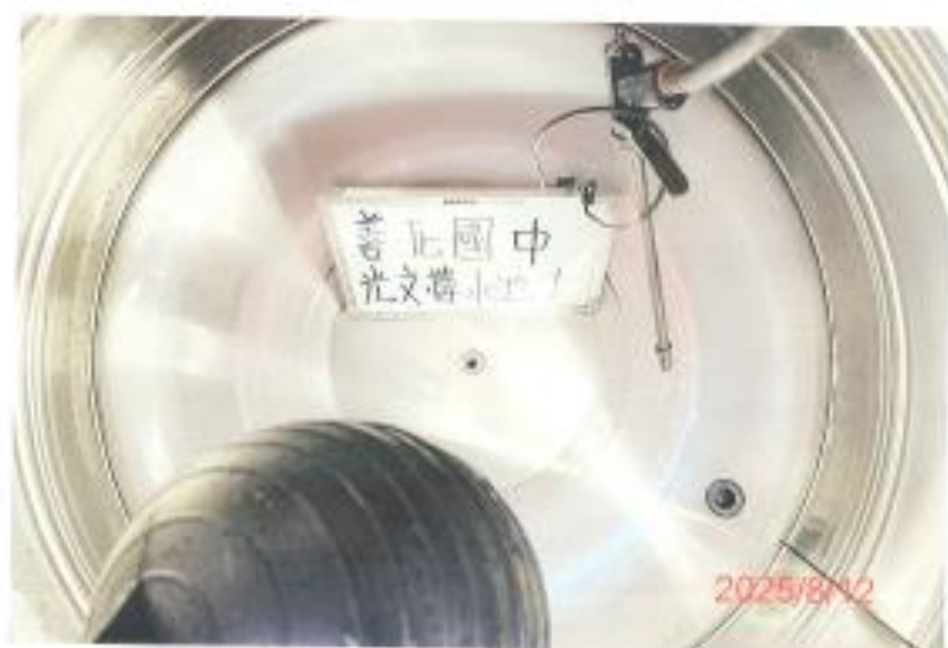
(光文樓-1)水池清洗前

(光文樓-1)水池清洗後

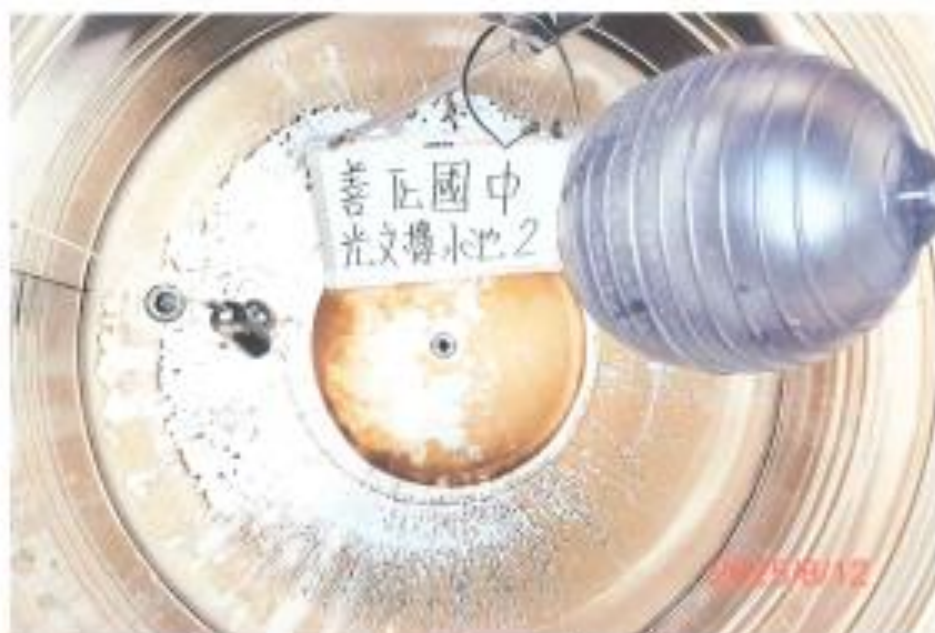
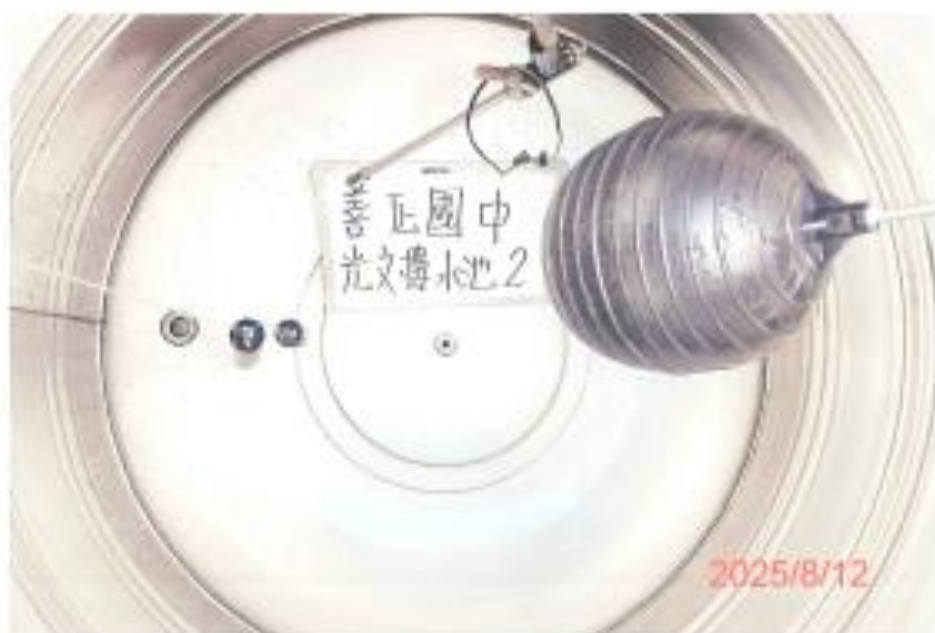
(光文樓-2)水池清洗前

(光文樓-2)水池清洗後

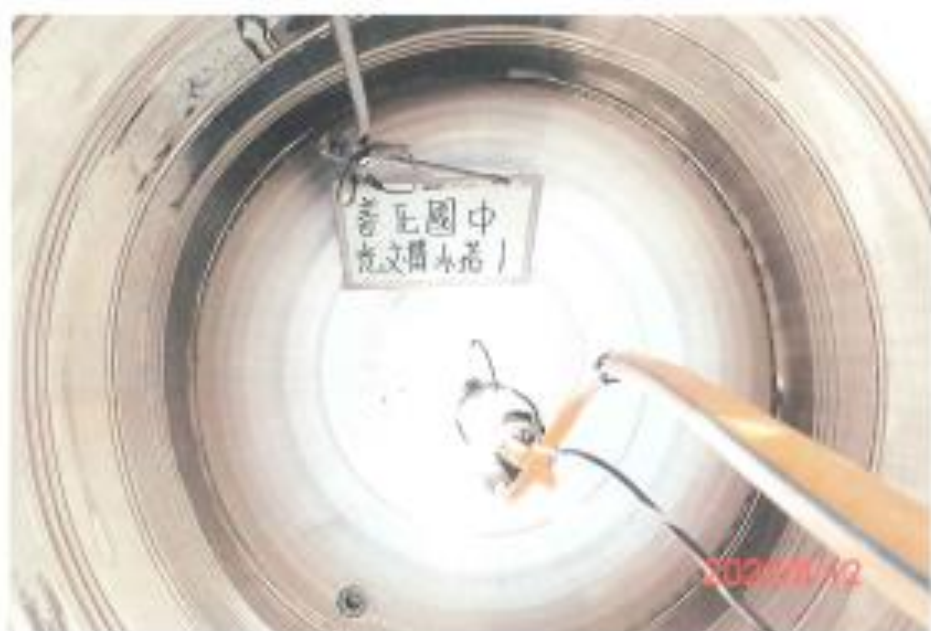
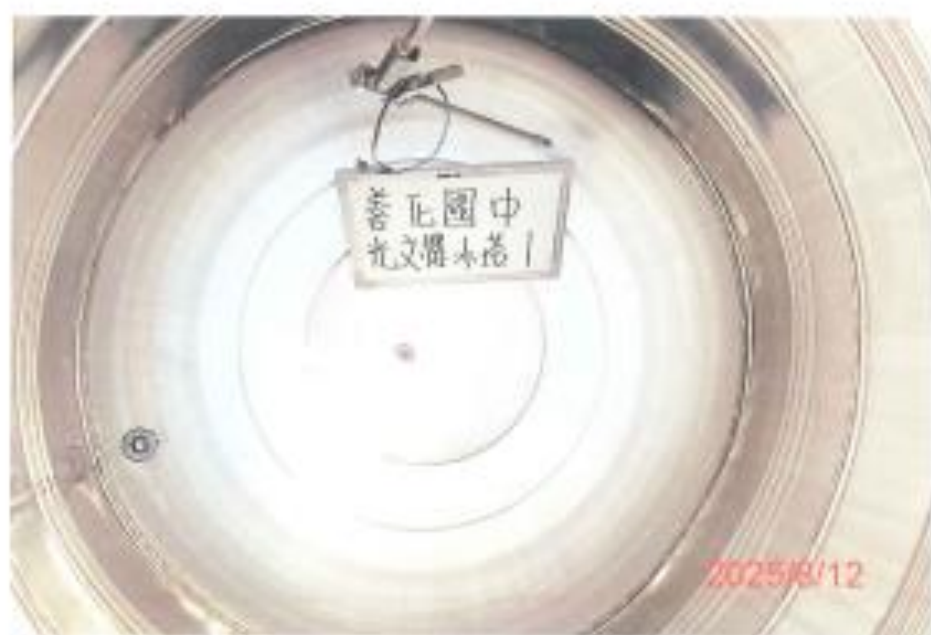
(光文樓-1)水塔清洗前

(光文樓-1)水塔清洗後

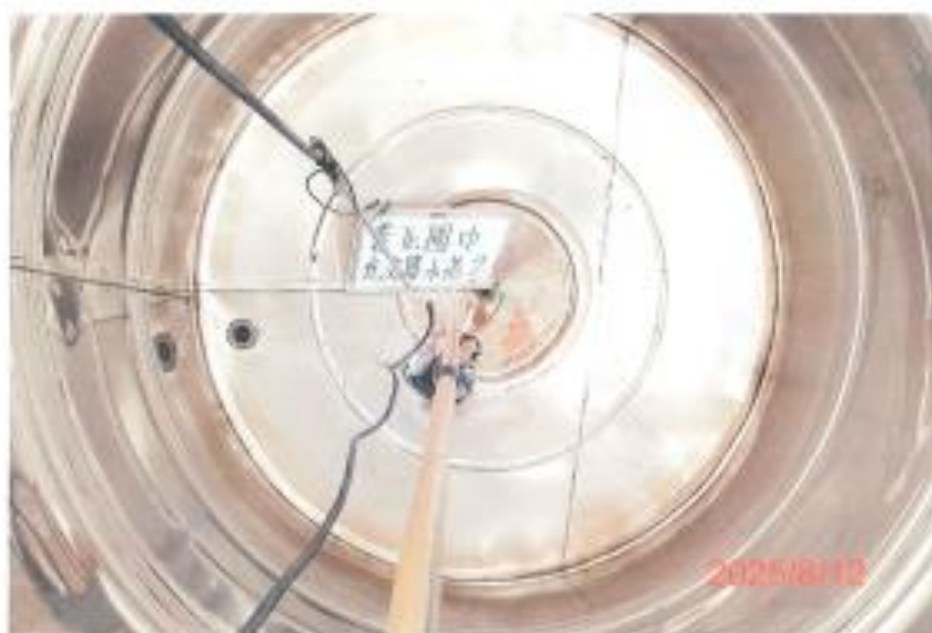
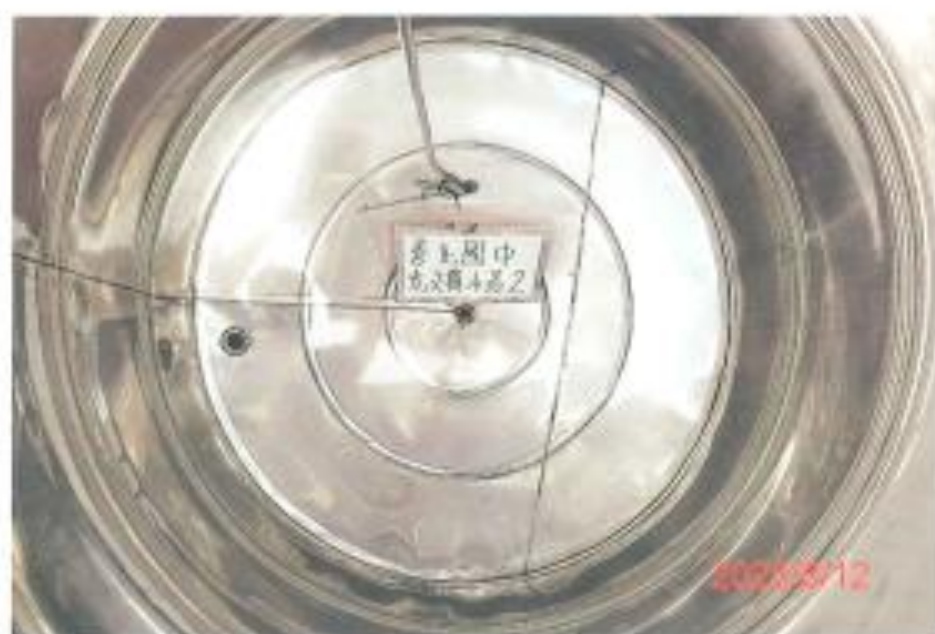
(光文樓-2)水塔清洗前

(光文樓-2)水塔清洗後

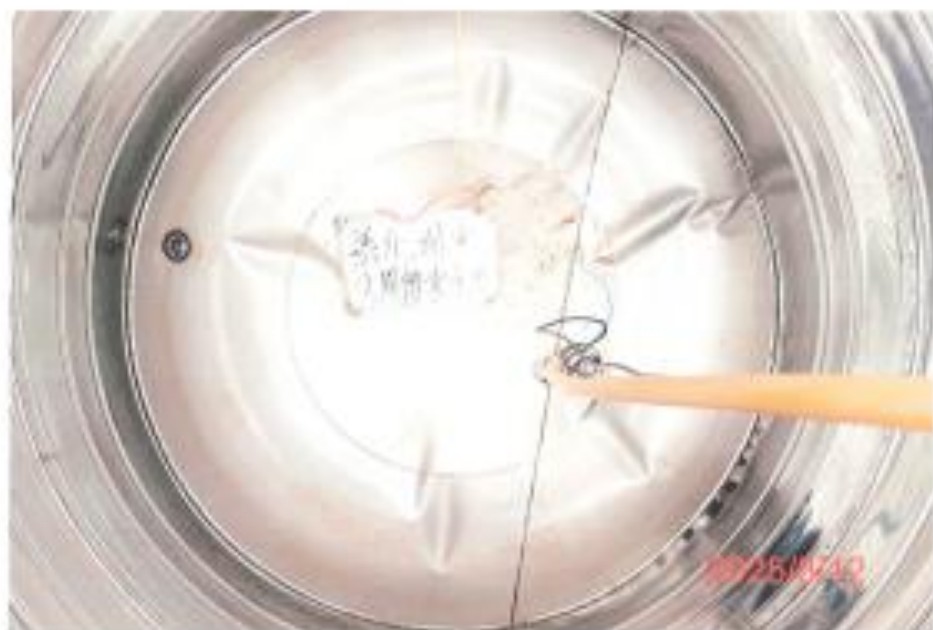
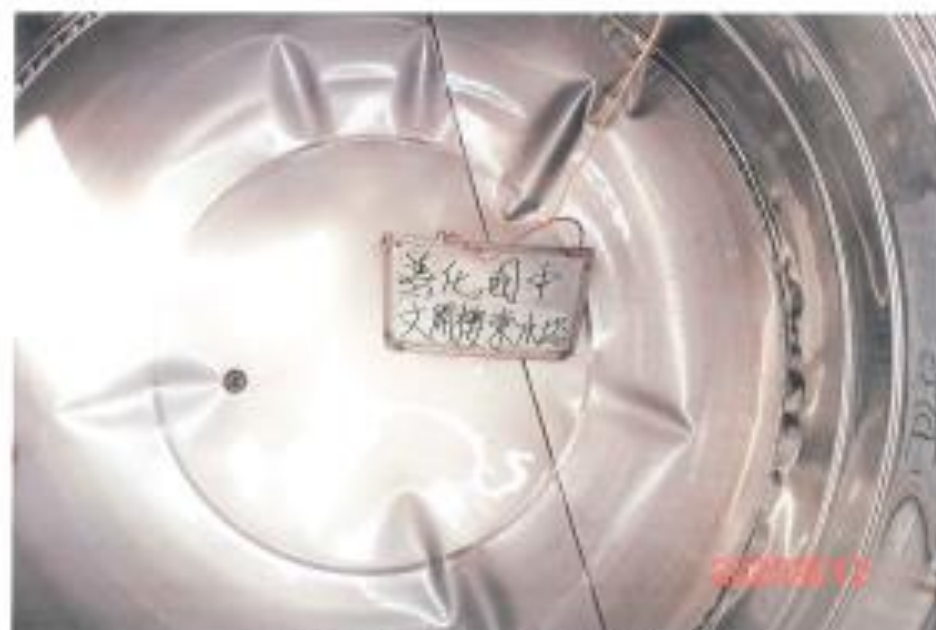
(文開樓東)水塔清洗前

(文開樓東)水塔清洗後

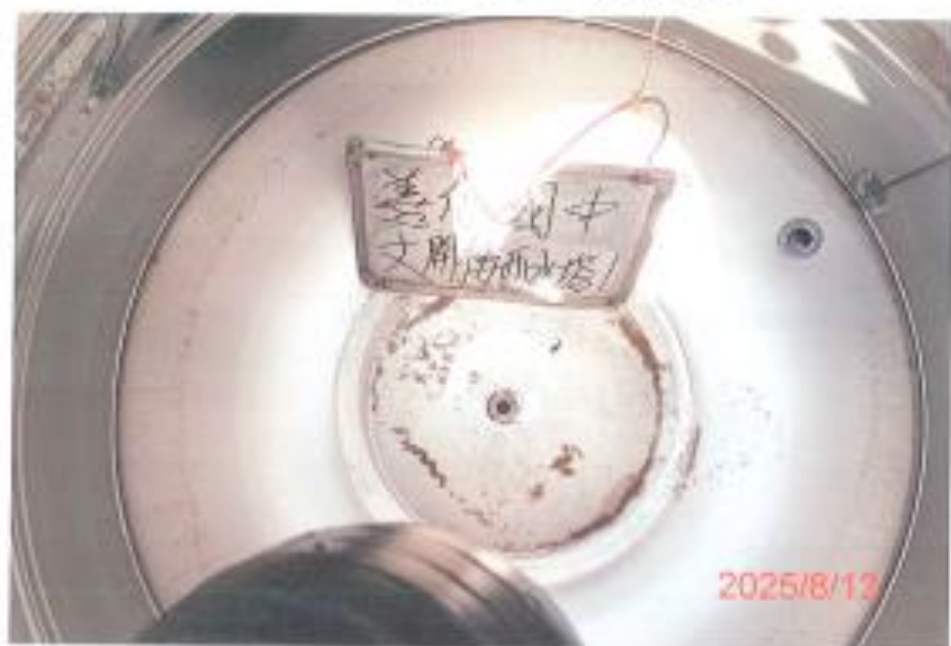
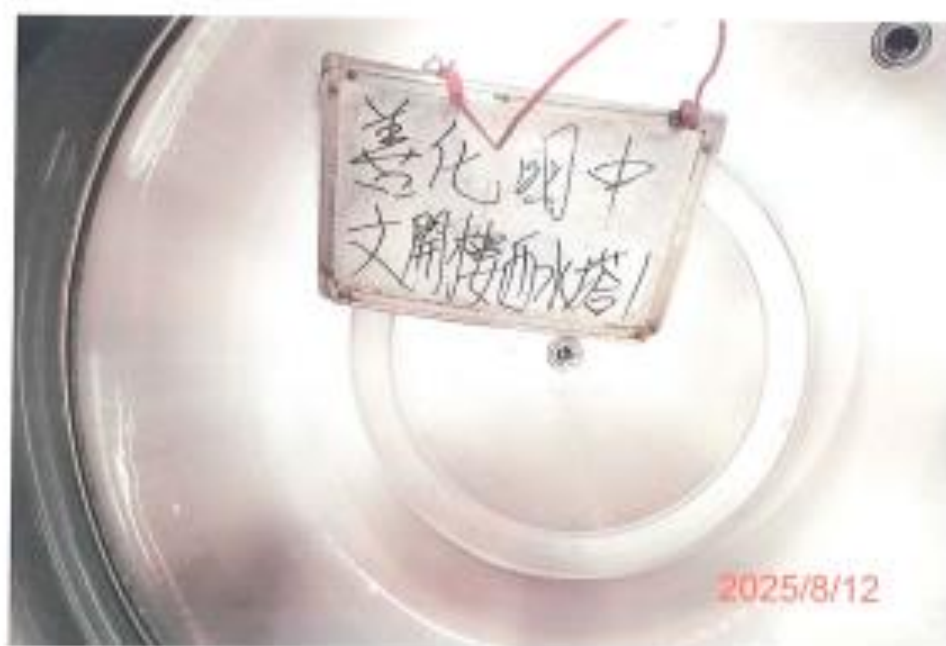
(文開樓西-1)水塔清洗前

(文開樓西-1)水塔清洗後

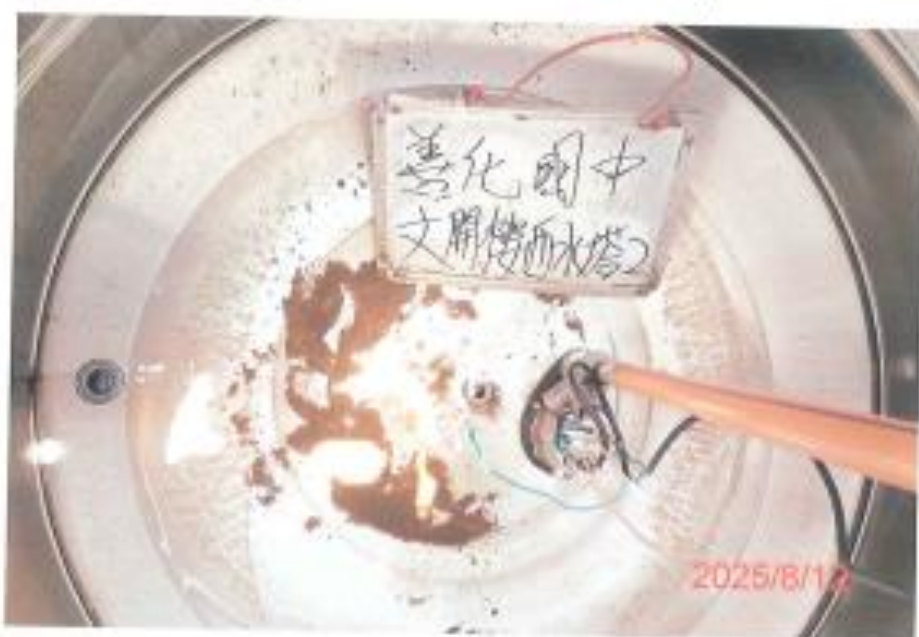
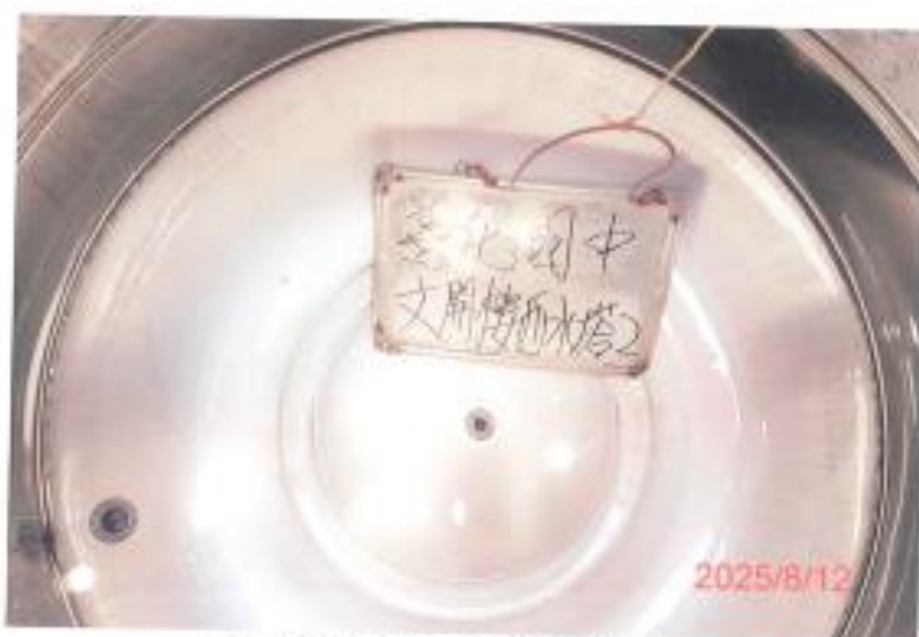
(文開樓西-2)水塔清洗前

(文開樓西-2)水塔清洗後
